## TEKNİK RAPOR

Ergani pompa terfi istasyonunda mevcut 2 no'lu sürücüye ait 1 adet diyot gözü 02.03.2023 07:57 de elektrikteki dalgalanma sonucu arızalanmıştır. Onarımının yapılması gerekmektedir.

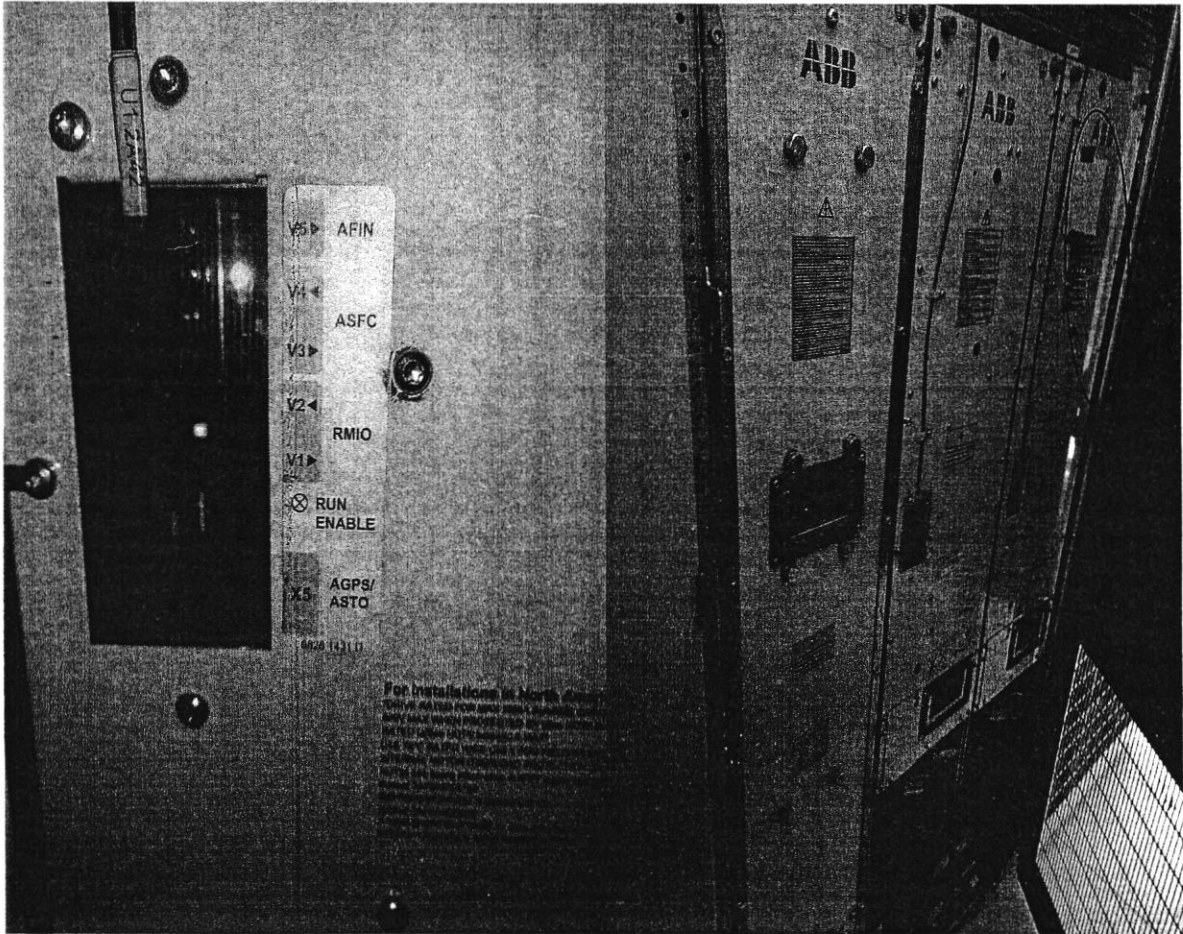
Input U 3~ 380...415 V  
I 828 A  
f 48...63 Hz  
Icc 65 kA

Output U 3~ 0...UInput V  
I 919 A  
f 0...300 Hz

ACS800-37-0640-3+G313+P904
