# TEKNİK RAPOR

DİSKİ Genel Müdürlüğü Kanalizasyon Dairesi Başkanlığına bağlı olarak faaliyet gösteren İleri Biyolojik Atıksu Arıtma Tesisinde 2 grup ( 4 adet ) Havalandırılmalı kum ve yağ tutucu havuzları bulunmakta olup atıksu da bulunan kum,yağ,deterjan v.s atıkların giderilmesini sağlamaktadır.

## TEKNİK ŞARTNAME

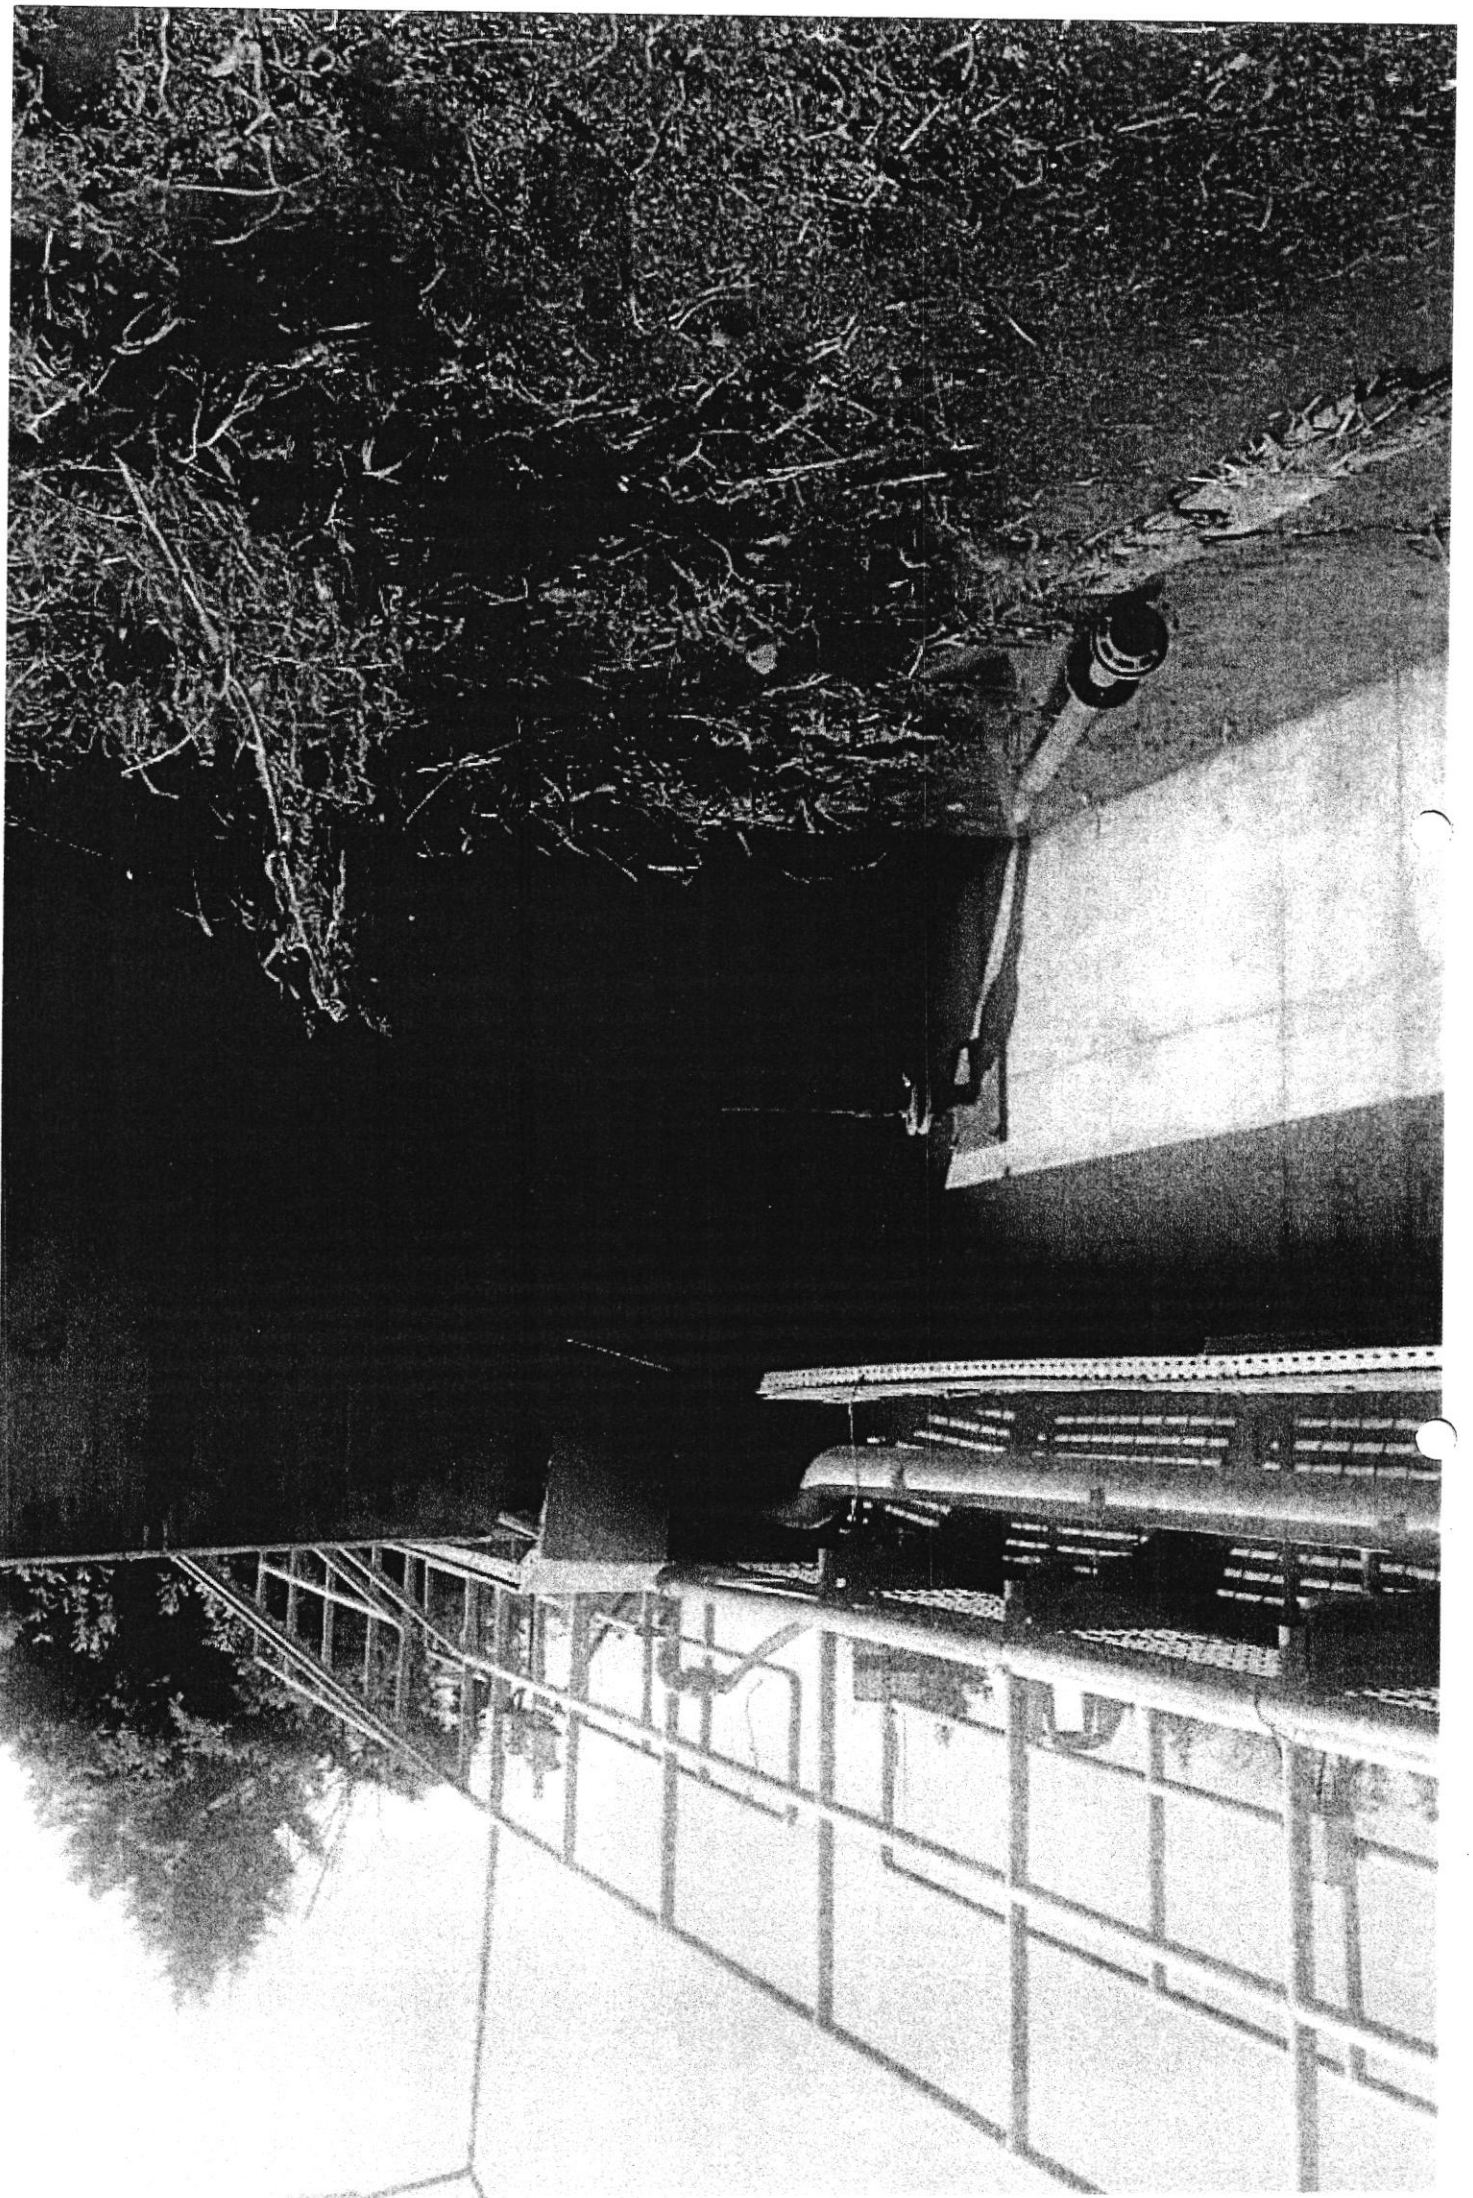
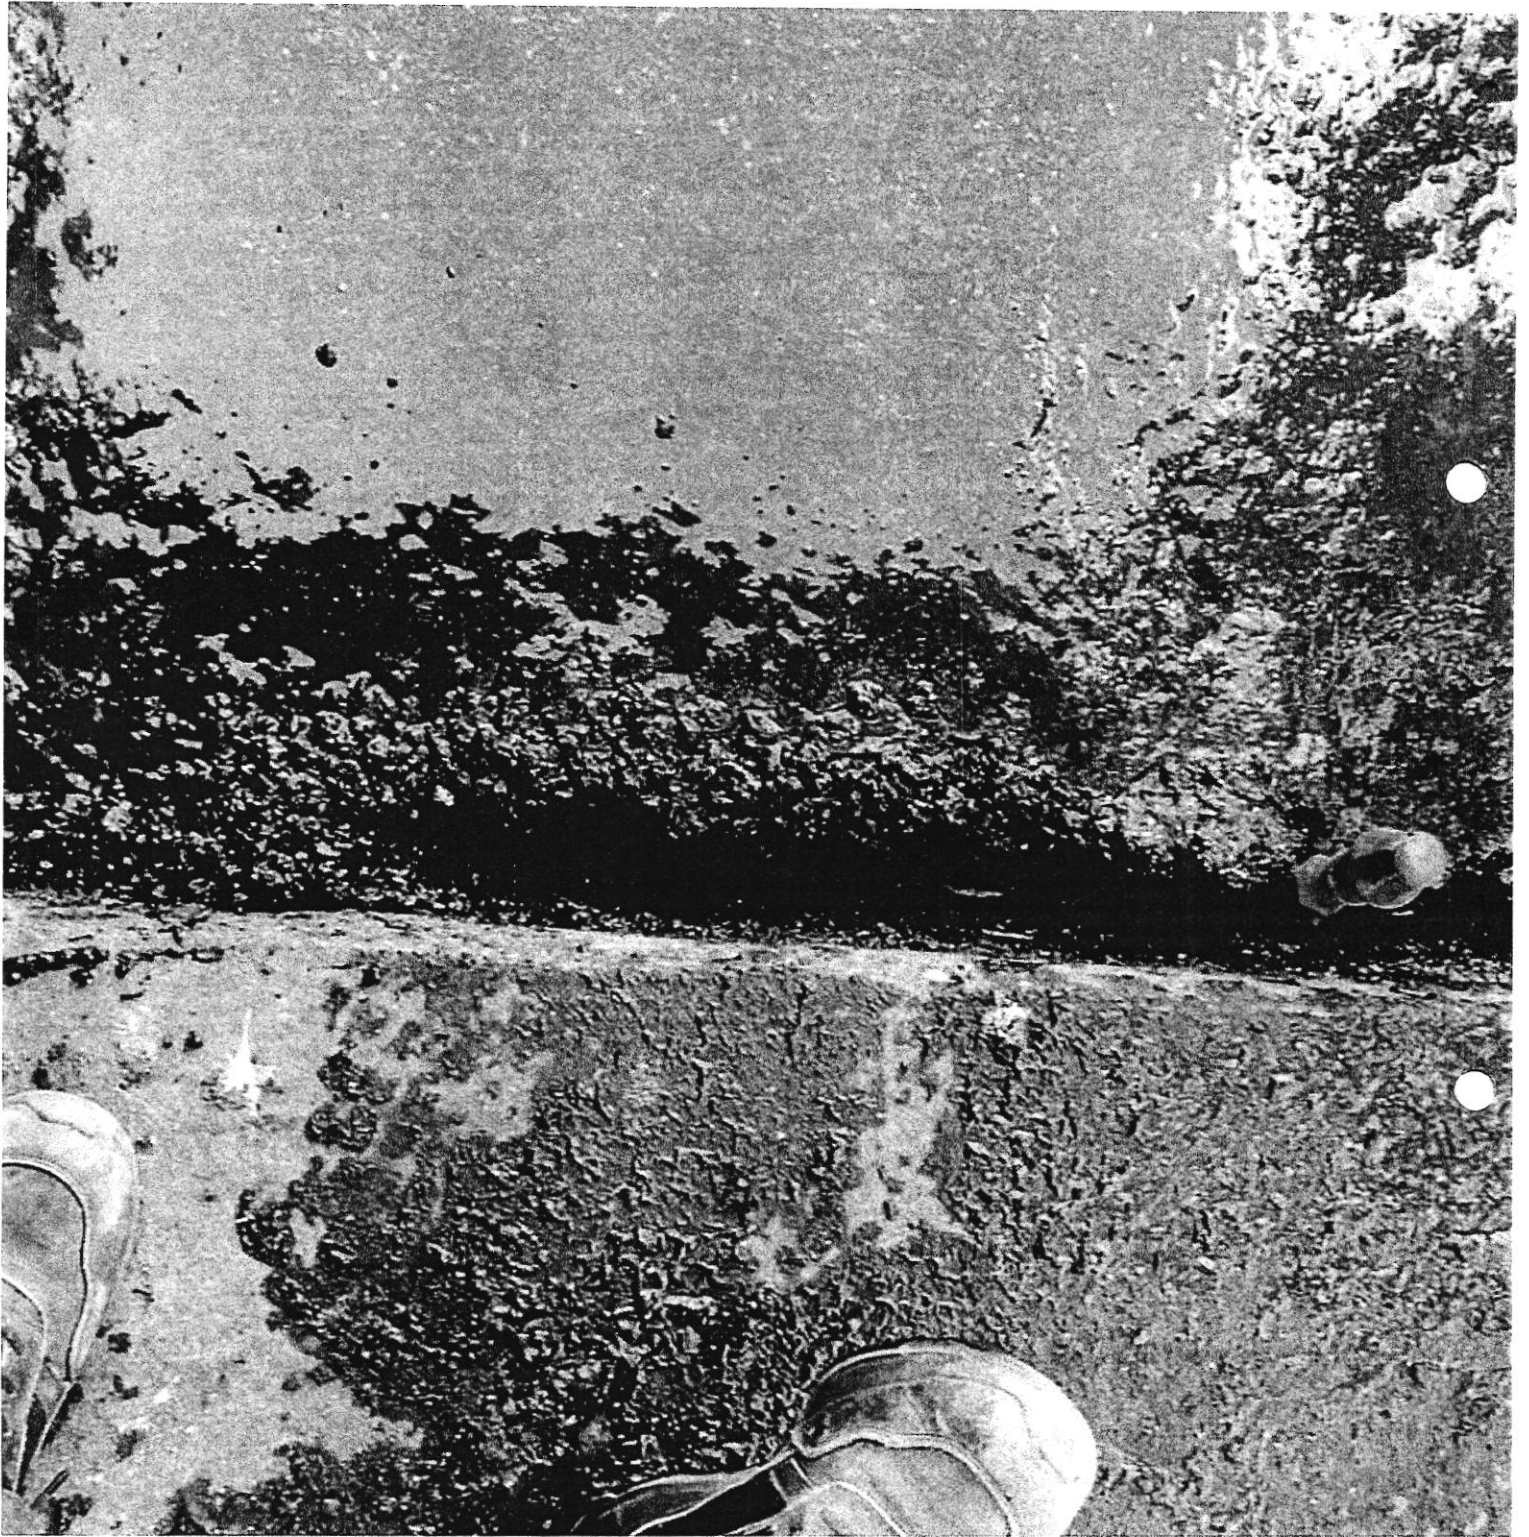
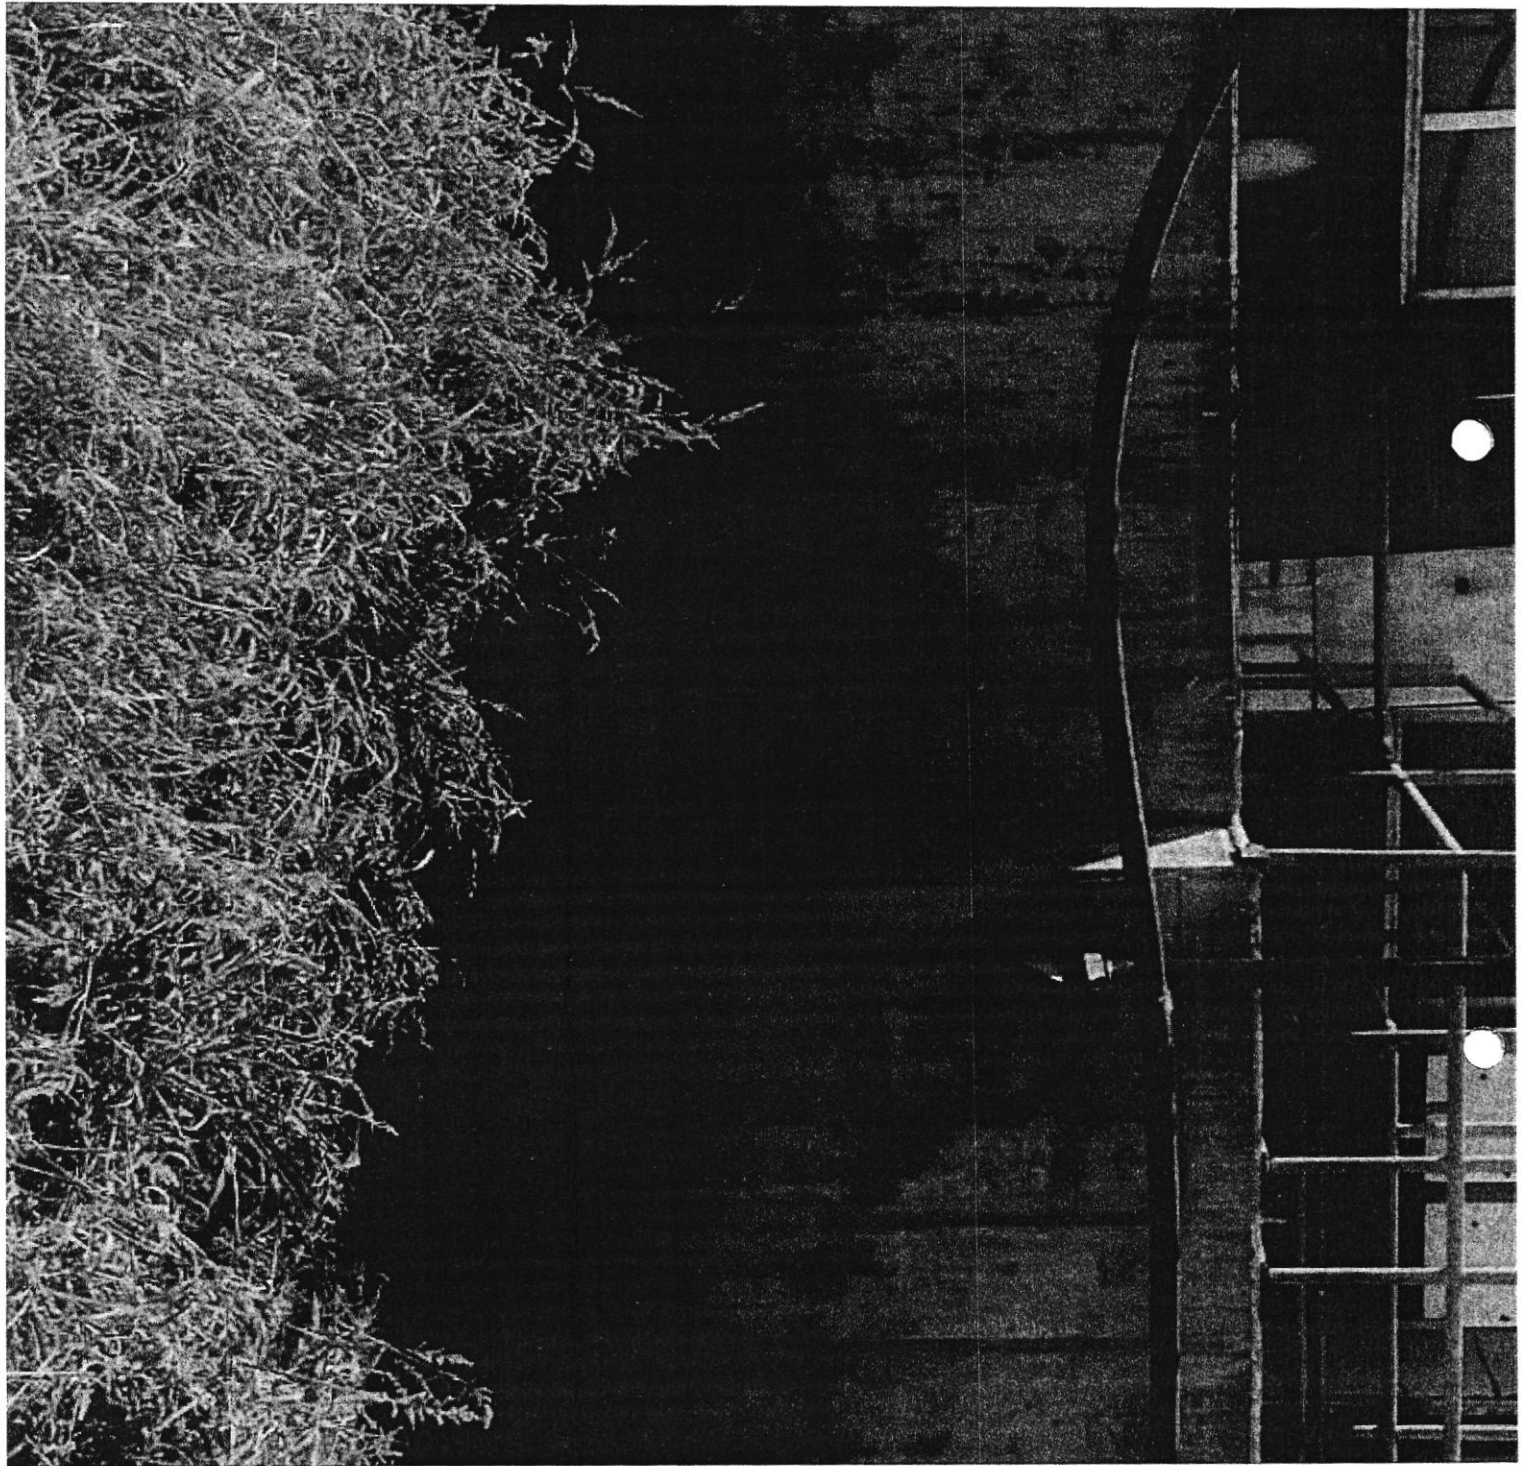
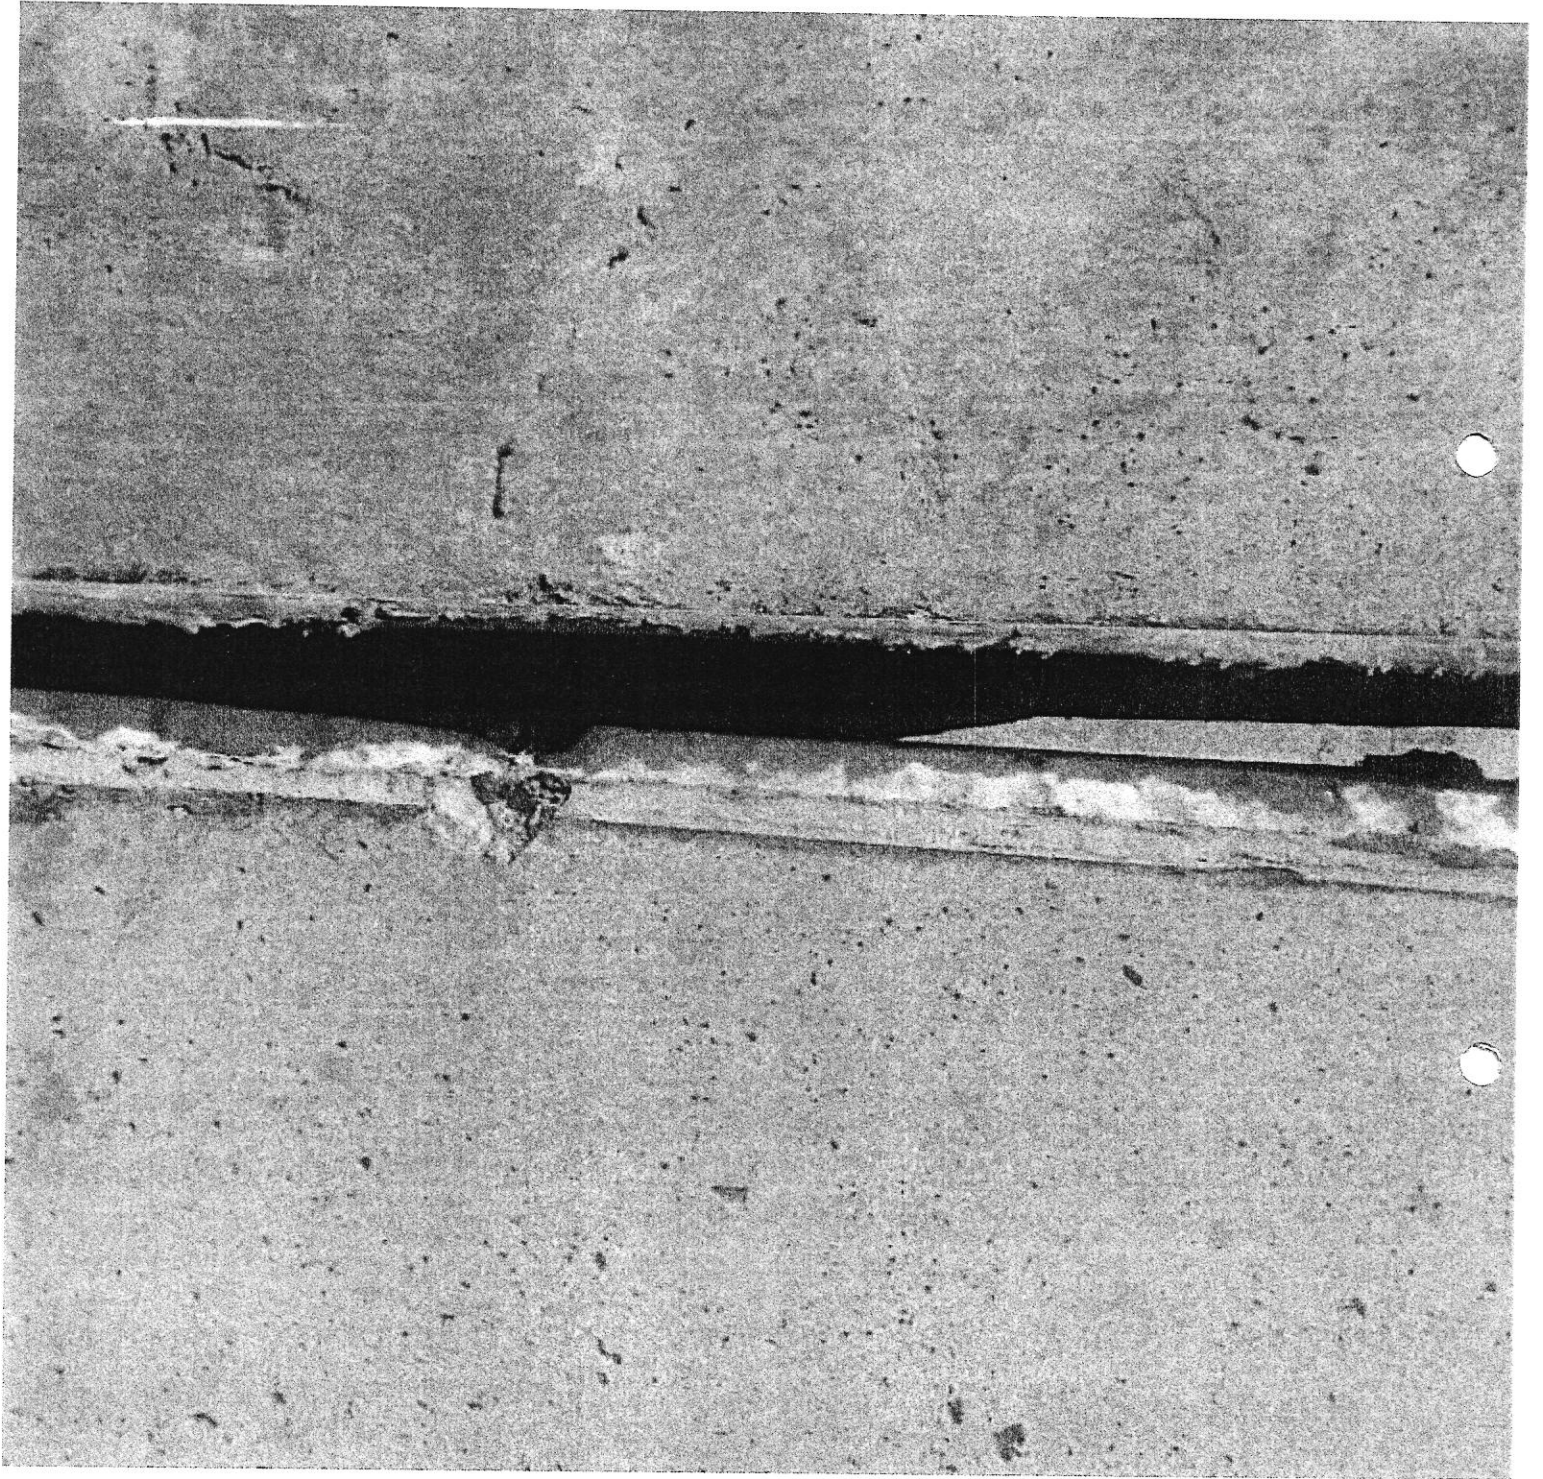
4 Adet Fotoğraf

Atıksu arıtma tesisinde bulunan 1. Grup kum ve yağ tutucu havuzunun betonarme yapıda olan kutu kanal birleşim noktalarında ayrılma ve çökme meydana gelmiştir. Söz konusu Betonarmenin ayrılma ve çökme olan kısımlarından çok ciddi su sızıntısı olmaktadır. Mevcut durumda tesiste tek kum ve yağ tutucu havuzu ile atıksu arıtma işlemi sağlanmaktadır. Ancak önümüzdeki kış aylarında meydana gelecek yağışlardan kaynaklı atıksu debisinin artacağından arıtma faaliyetinde aksama oluşacaktır.

Atıksu arıtma tesisinde bulunan betonarme yapıdaki havalandırılmalı kum ve yağ tutucuları bulunmaktadır. Betonarme yapıdaki kum ve yağ tutucuların üst kısmı açık haldeki kutu kanal yapısında raporumuz ekinde yer alan fotoğraflarda da anlaşılacağı üzere ayrılmalar ve deformasyonlar meydana gelmiştir.

Kutu kanal şeklindeki betonarme yapıda meydana gelen ayrılma ve deformasyonlardan kaynaklı, su kanalından akışı gerçekleşen atıksular sızıntı yapmasına ve havuz etrafında birikmesine sebebiyet vermektedir. Gerçekleşen su sızıntısından kaynaklı kum ve yağ tutucu kanallarının zeminine ve çevresine zarar vermesinden kaynaklı sorun teşkil etmektedir.

Bahse konu üstü açık kum ve yağ tutucu kanallarının tespiti yapılan 4 farklı noktadaki deformasyon ve ayrılmalarının onarılması için aşağıda belirtilen işlemler gerçekleştirilmesi gerekmektedir;

1. Betonarme su kanalının içindeki kirli su akışı kesilerek deformasyonun olduğu bölge tamamen kurutulacak,
2. Fotoğrafta belirtilen betonarme kutu kanallarında deformasyon ve ayrılmanın gerçekleştiği noktaların içten dış çepere doğru kum, beton kırıntısı, kir, yosun, yalıtım malzemesi vb. maddelerden temizlenecek,
3. Betonarme kutu kanaldaki çatlak ve deformasyonlar şartnamemizde özellikleri belirtilen çimento esaslı hızlı priz alan harç ile onarımı gerçekleştirilecek,
4. Fotoğrafta belirtilen yaklaşık 15 cm genişliğinden başlayıp kutu kanalın tabanına kadar devam eden açılmanın onarılması için betonarme kutu kanalının iç ve dış yüzeyine sac malzemesiyle kalıp monte edilecek,
5. Montajı yapılacak sac kalıp içine tüm boşluk doldurulacak şekilde özellikli çimento esaslı hızlı priz alan harç ile doldurulacak,

- Çimento esaslı olmalı
- Betonarme donatısını korozyona uğratmamalı
- Mekanik dayanımı çok yüksek olmalı
- Üzerine her türlü su yalıtım malzemesi uygulanabilir olmalı
- Rötre ve çatlama meydana gelmemeli
- Ani priz alarak su geçirmezlik özellikte olmalı
- Toz veya Harç halinde uygulanabilmeli
